東京電力（株）福島第二原子力発電所
東北地方太平洋沖地震及び津波に対する対応状況の
調査及び抽出される教訓について（提 言）

平成 24 年 12 月

原子力安全推進協会

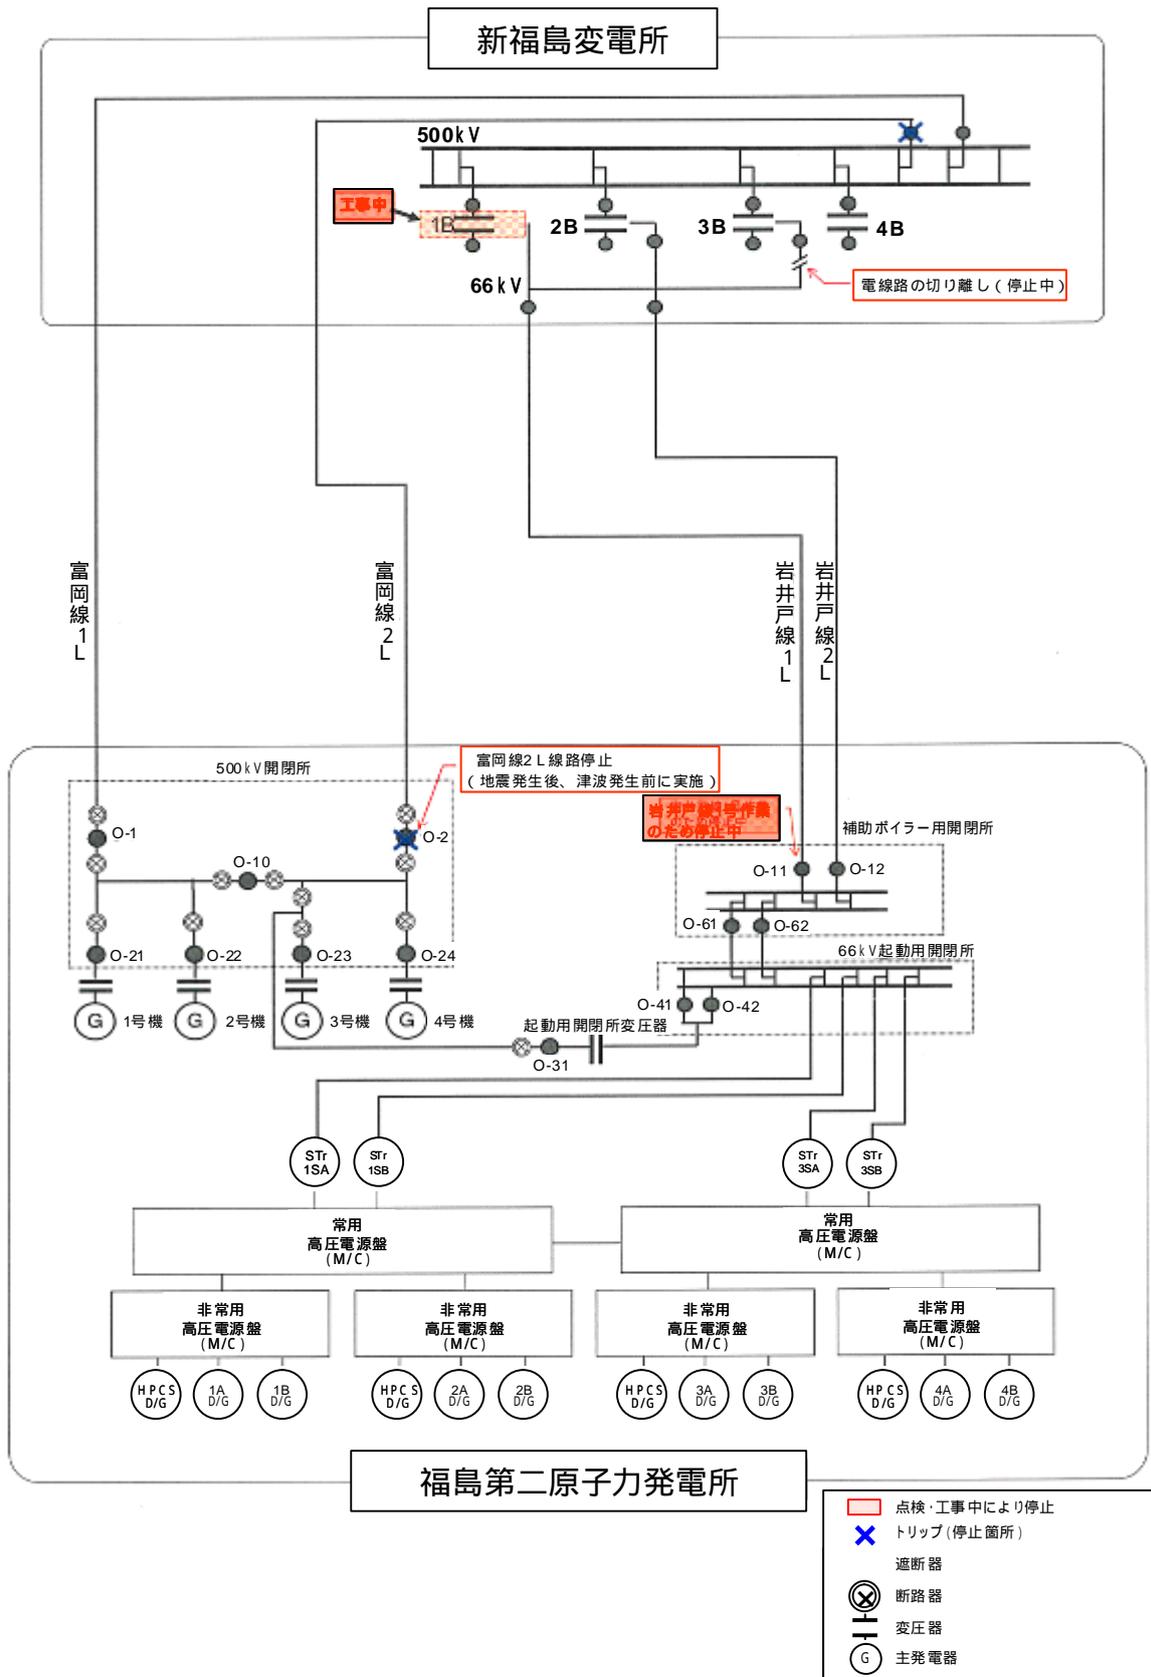
図 3.4.1-1 福島第二 外部電源系統概略図

福島第二における外部電源は、新福島変電所から 500kV 富岡線 1L, 2L 及び 66kV 岩井戸線 1L, 2L の計 4 回線で構成されるが、地震当日は、停止点検中の岩井戸線 1L を除く 3 回線となっていた。

地震発生後は、新福島変電所の断路器の損傷により 3 月 11 日 14 時 48 分頃に富岡線 2L が受電停止となった。なお、岩井戸線 2L においては、地震後の設備巡視により避雷器の損傷を確認したため、富岡線 1L からの所内受電が継続していることを確認後、損傷の拡大防止のために受電を停止し設備の復旧を行った。

このため、外部電源による受電は一時的に 1 回線となったが、翌日 12 日 13 時 38 分頃には岩井戸線 2L、13 日 5 時 15 分頃には岩井戸線 1L を仮復旧させ、3 回線による受電構成となった。

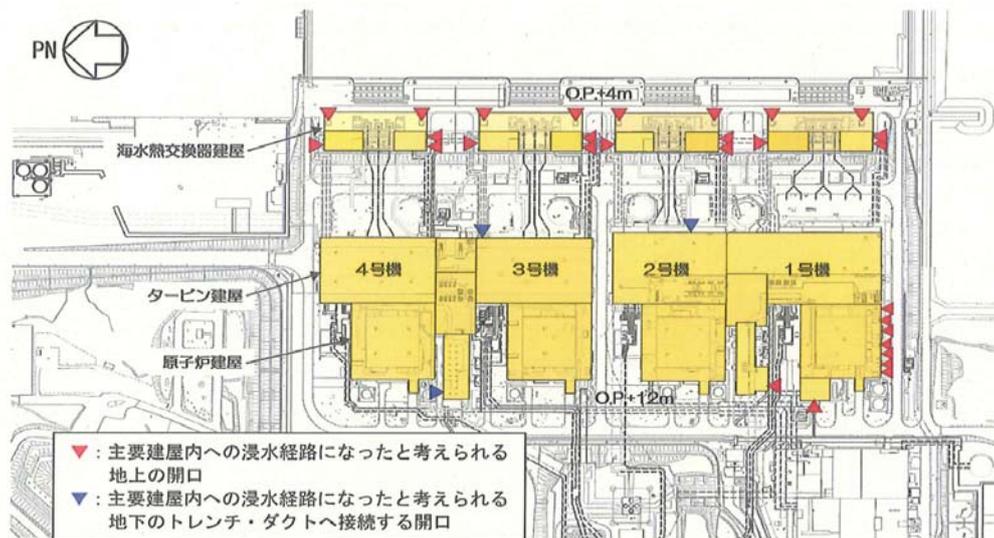
図 3.4.2-1 主要建屋内への浸水経路になったと考えられる開口の位置

1号機は、津波が集中的に遡上した1号機原子炉建屋南側に面する地上の開口部（非常用 D/G 給気ルーバ、地上機器ハッチ）からの浸水が認められ、ここから原子炉建屋（付属棟）へ浸水し、非常用 D/G3 台全数、非常用電源（C 系及び高压炉心スプレイ系）が機能喪失した。

2号機から4号機は地上の浸水深さはわずかであったことから、地上の開口部から原子炉建屋やタービン建屋への浸水は確認されなかった。ただし、3号機の原子炉建屋（付属棟）及び1～3号機タービン建屋の地下で浸水が確認された。地下のトレンチやダクトに通じるケーブル、配管貫通部が、建屋内部への津波の浸水経路になったと考えられる。

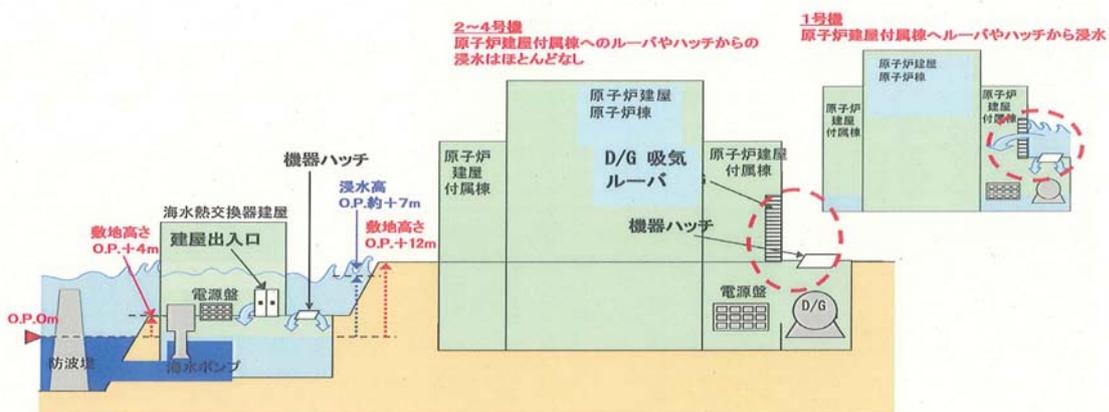
図 3.4.2-2 福島第二原子力発電所主要建屋への浸水経路

福島第二の主要建屋周囲（原子炉建屋、タービン建屋；O.P.+12m の敷地高さ）では、1号機の南側に集中的に遡上したほかは、浸水深さは深くなかった。
