女川原子力発電所 及び 東海第二発電所
東北地方太平洋沖地震及び津波に対する
対応状況について（報告）

平成 25 年 8 月

原子力安全推進協会

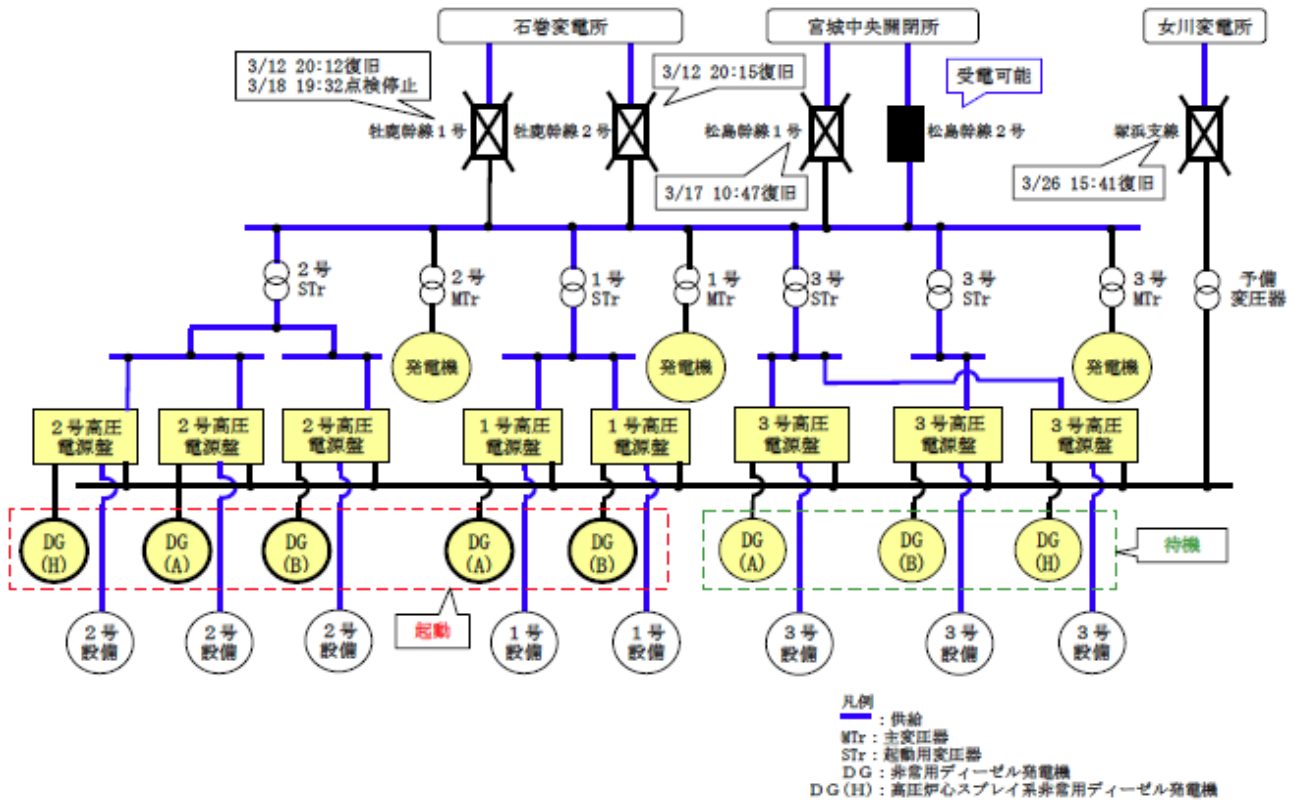
図 4.2-1 外部電源概略図

女川には、外部電源として5回線(牡鹿幹線1、2号線(275kV系)、松島幹線1、2号線(275kV系)、塚浜支線(66kV系))が接続されている。地震直後は、東北電力管内の送電線事故に伴う系統保護回路の動作により、松島幹線2号1回線のみとなったが、3月12日20時12分に牡鹿幹線1号、同日20時15分に牡鹿幹線2号、3月17日10時47分に松島幹線1号、3月26日15時41分に塚浜支線がそれぞれ復旧している。

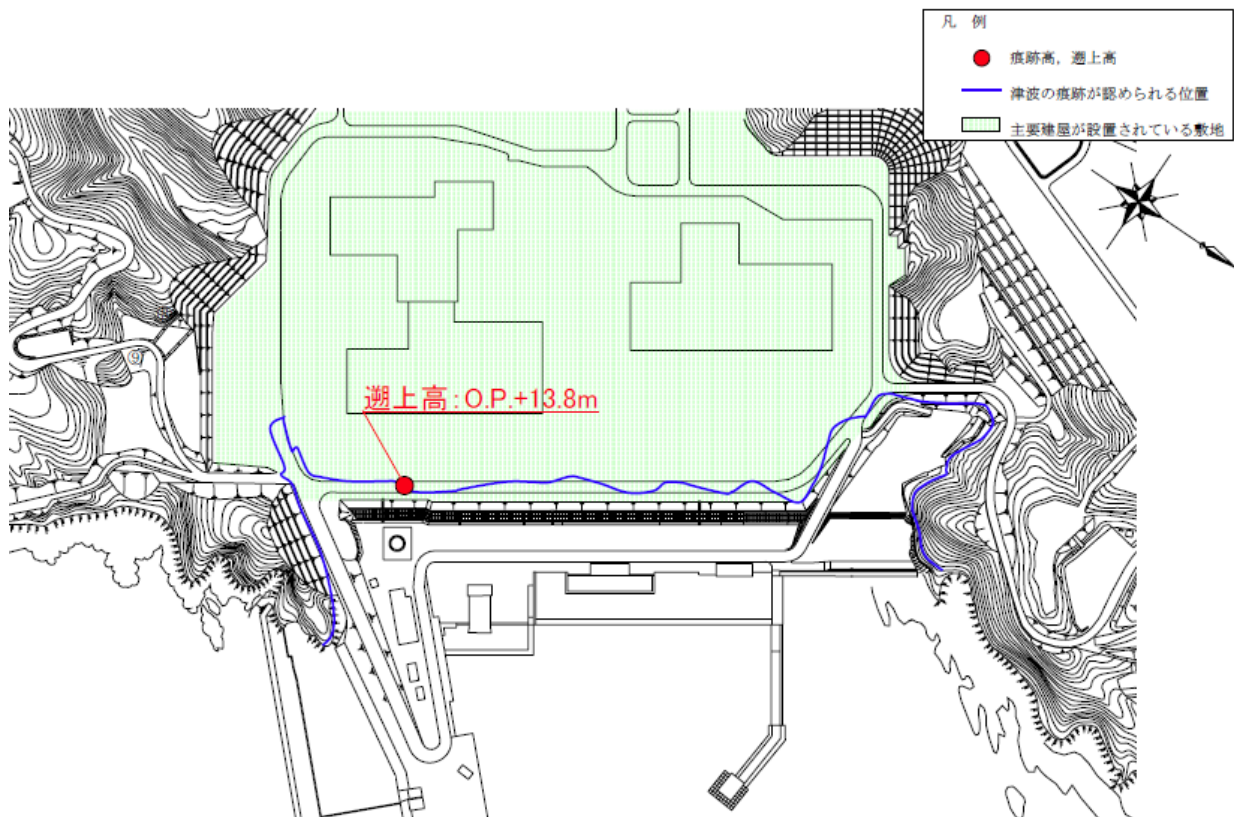
図 4.3-1 痕跡調査結果

地震の後に潮位計で確認された津波の高さは、最大でO.P.+約13mであり、女川の敷地高さ(O.P.+約13.8m)を超えていないことを確認した。なお、遡上により敷地海側の一部に海水の浸入痕が確認されたが、主要な建屋には到達しなかった。

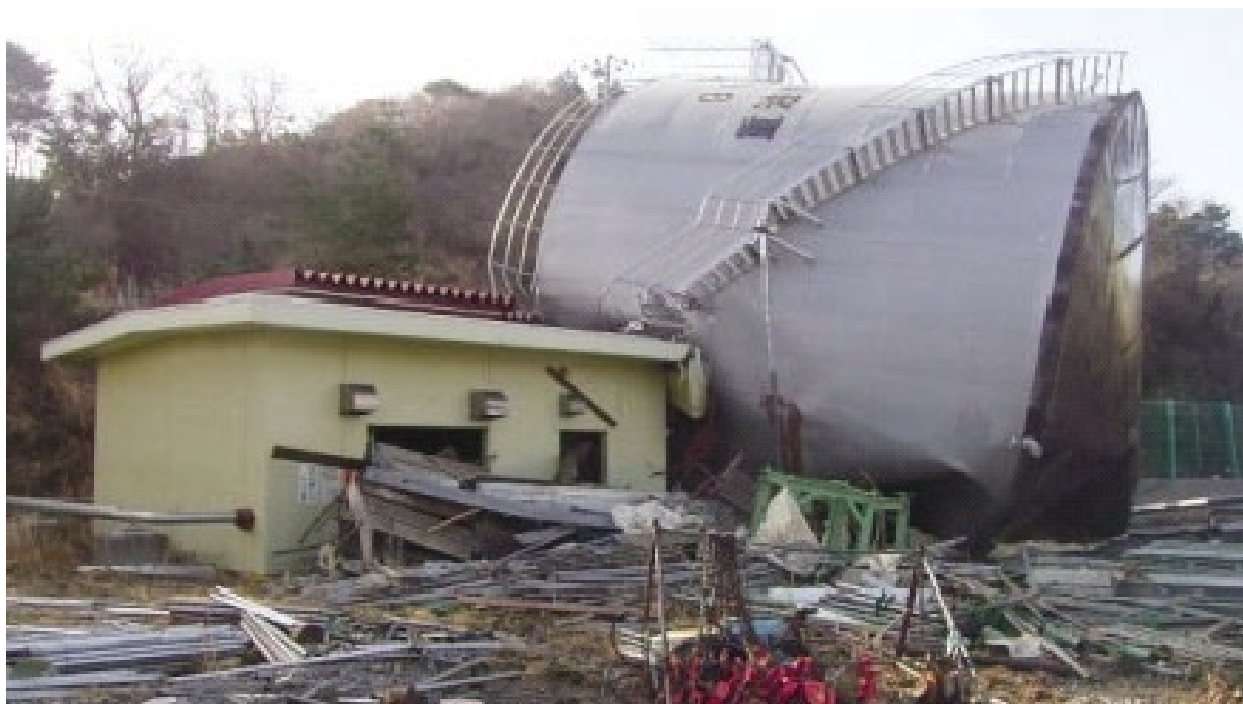
図 4.3-2 重油タンク倒壊状況

女川原子力発電所1号機の補助ボイラー¹用に屋外に設置していた重油貯蔵タンクが倒壊し、重油が漏れていたことを確認した。

原因は、当該タンクは、発電所構内の主要設備が設置されている敷地高さ（約13.8m）より低い基準海面から高さ2.5mの場所に設置していたことから、津波の影響により倒壊したものと判断した。タンクを取り囲む防油堤に損傷が認められないことから、津波によりタンクが浮き上がり防油堤を越えて倒壊したものと考えられる。

漏れ出した重油約600klを可能な限り拡散を抑制するため吸着マットで可能な限り回収し、その後湾内にオイルフェンスを2重に設置した。

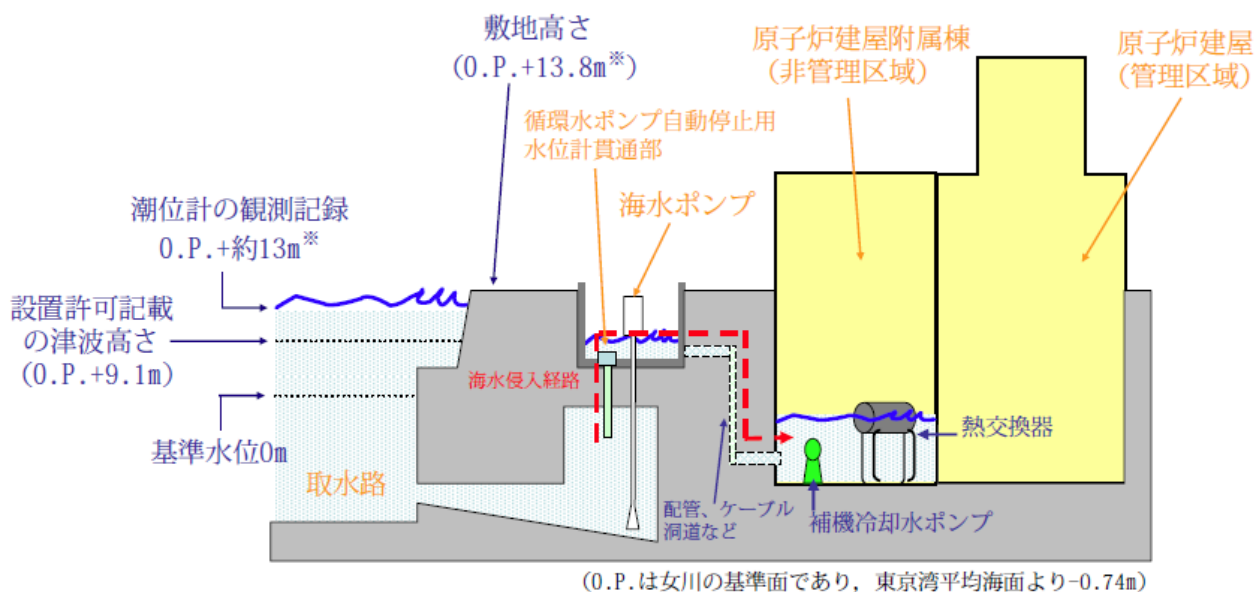
図 4.3-3 女川2号機原子炉補機冷却系熱交換器(B)室等への浸水経路(イメージ図)

2号機の原子炉建屋地下3階非管理区域にある補機冷却系熱交換器室に海水の浸水を確認したため、排水完了後、浸水していた補機冷却系熱交換器室の原子炉補機冷却水ポンプ²(B)モータと高圧炉心スプレイ補機冷却水ポンプ³モータを点検した結果、使用できないことが確認された。

海水浸入の原因は、津波による水位上昇の影響で海水ポンプ室に設置している水位計設置箱の上蓋が押し上げられ、そこから流入した海水がケーブルトレイおよび配管の貫通部を通じて地下トレンチに流入した後、配管の貫通部を通して、原子炉補機冷却系熱交換器室等に浸水したものと推定された。

後日、対策として当該水位計を取外し、開口部に止水処理を行った。当該水位計は異なるエリアである除塵装置エリアに移設することとした。

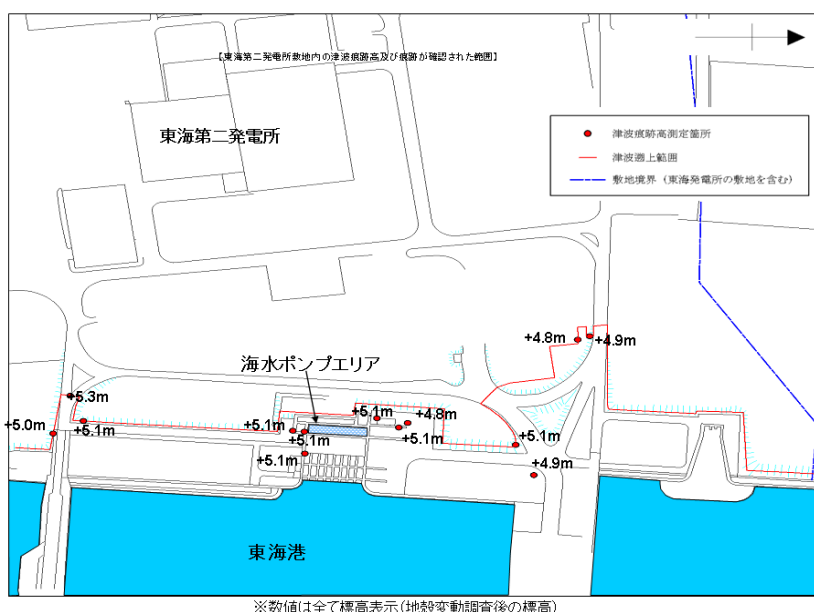
図 8.3-1 東海第二発電所 津波の浸水状況

津波により、海水電解装置、取水口除塵装置等海岸側の常用機器は全て機能を喪失した。津波襲来時には、電源系の地絡警報が発報したが、プラントの安定化を優先し、対応が落ち着いた翌日以降に状況の確認を行った。ただし、安全上重要な機器で機能喪失したものは非常用ディーゼル発電機海水ポンプ（2C）のみであったため、プラントの冷温停止操作上は支障がなかった。

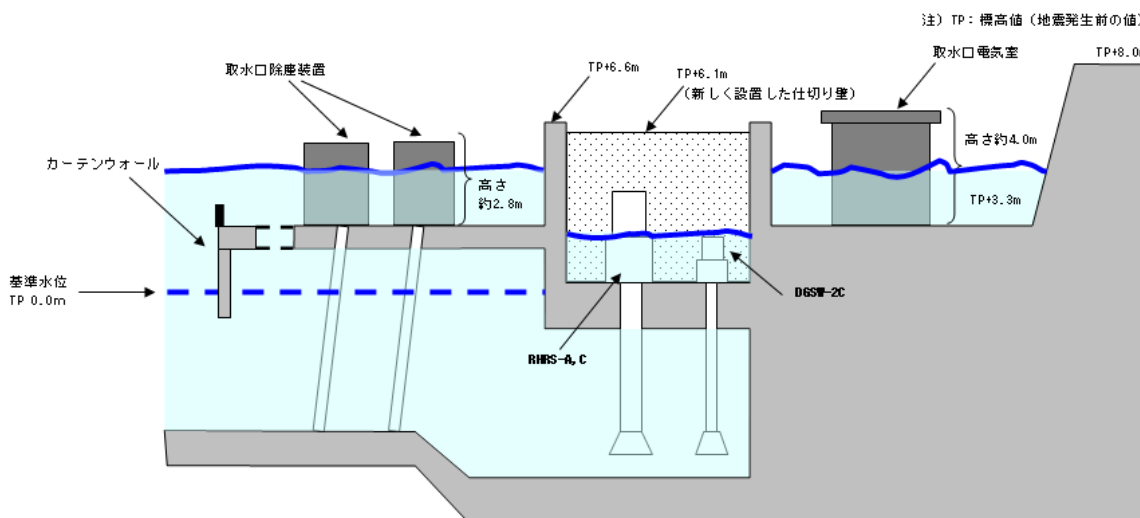
図 8.3-2 東海第二発電所 取水口津波浸水状況

平成 19 年に茨城県が防災対策の見直しの中で、津波高さを従来よりも高く評価するよう見直しを行っていた。これを受けて、原電としても側壁の高さを+6.1m に嵩上げすることについて本店の土木部から提案があり、工事にかかっていたものである。この嵩上げを行っていなかったら、外部電源喪失の状態では非常用 DG が全台機能喪失する事態になっていた可能性があり、この工事の実施が結果として大事故を未然に防いだこととなる。
